Deslizamiento de tierras activo en Metztlán, Hgo

J. Lugo-Hubp*, J. J. Zamorano* y G. Gallegos**

*Instituto de Geografía, UNAM, México, D. F.

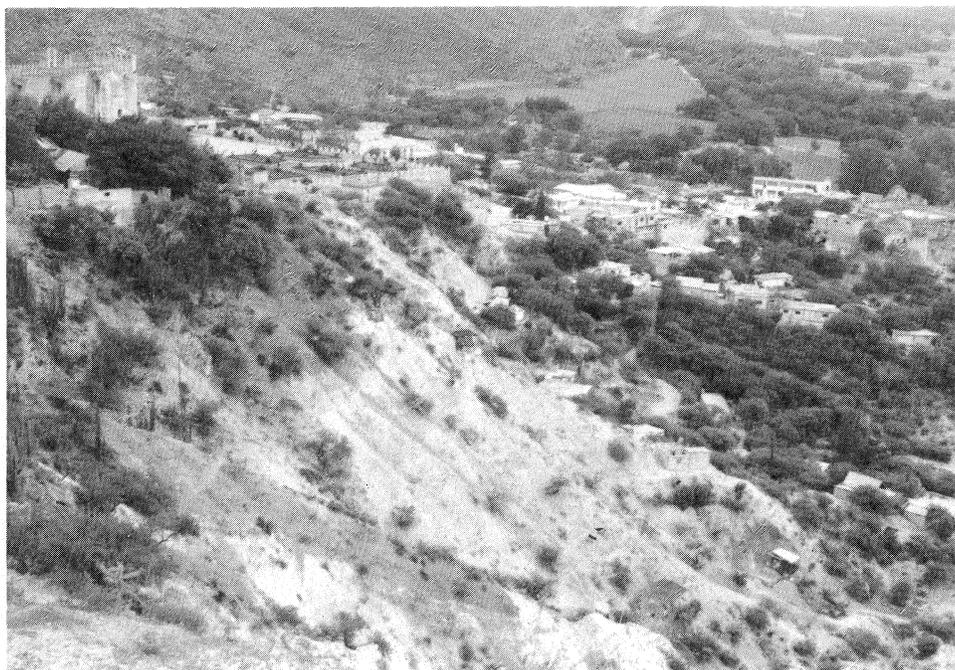
Fig. 4. El ex convento agustino de Metztitlán de los Santos Reyes en una colina escalonada, vista en perfil longitudinal.

Vista en perfil longitudinal, la colina de Metztlán, presenta por lo menos tres escalones y en el último se construyó la obra monumental del convento agustino (Figura 4), separado del borde del barranco oriental por una calle (Juárez) de 5 m de ancho. Los escalones o terrazas mencionados pueden ser originales del depósito, lo que es algo normal, pero seguramente fueron ampliados para realizar construcciones, en especial, el convento, lo que afirma G.P. Victoria (1985), al igual que ratifica las conclusiones de G. Kubler (1948) en el sentido que la obra inició en 1553.

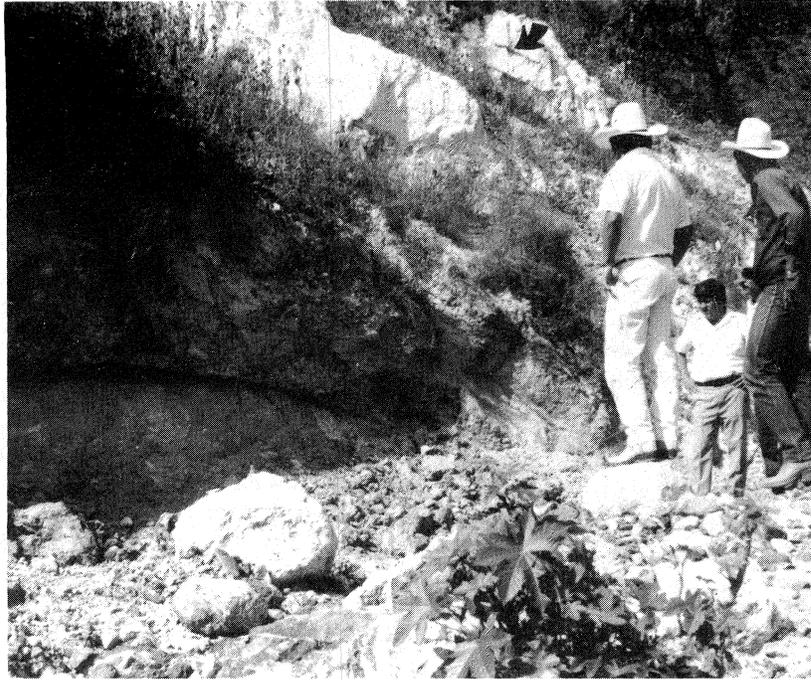
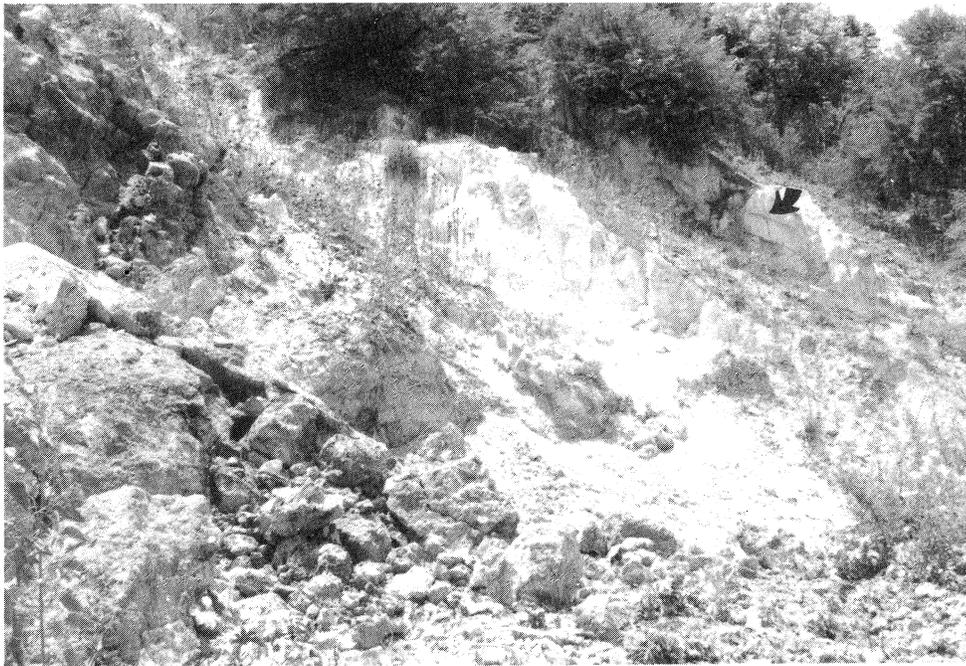
Fig. 6. Localidad donde se produjo el deslizamiento de tierras en febrero de 1992. a) Antes, en diciembre de 1991; b) después, en mayo de 1992. Las flechas señalan el mismo punto para referencia.

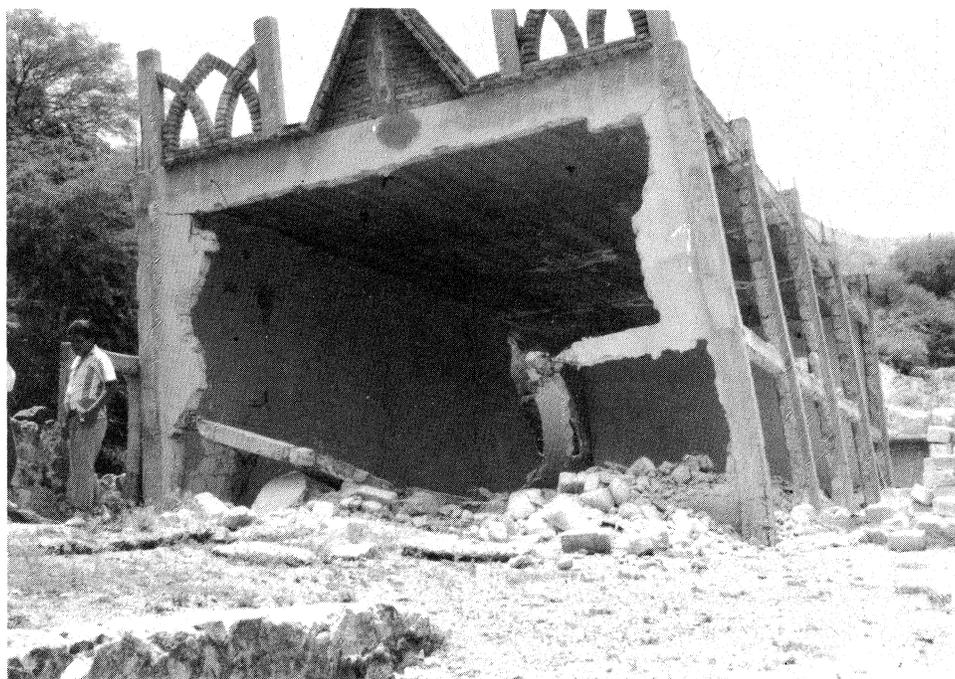
Fig. 10. Esta construcción (templo evangélico) se inclinó hacia el lado contrario del desplazamiento, lo que demuestra el movimiento rotacional de los bloques. La fotografía fue hecha el 15 de mayo; el movimiento continuó y dos meses después se colapsó totalmente.

3. Surgen otras grietas transversales a las anteriores, desmembrando los bloques mayores, en una serie de otros pequeños, mismos que se desplazan con velocidad y dirección desiguales (Figura 9) hacia los lados y hacia el frente, lo que se reconoce por el tipo de deformación que se presenta en las construcciones (Figura 10).

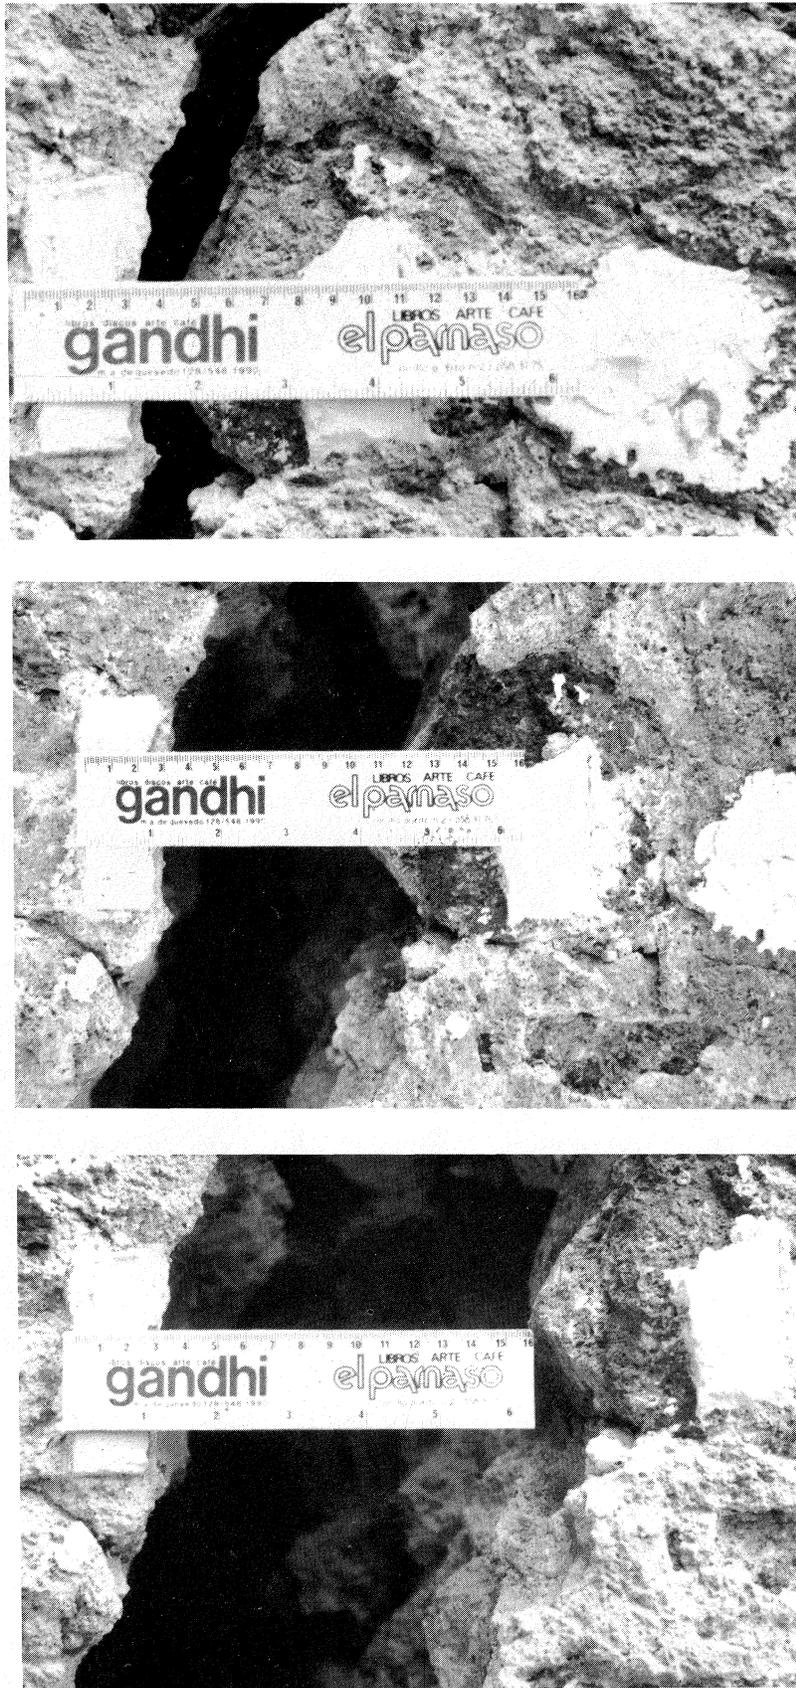
Fig. 11. Grieta en un muro en el interior del jardín NE del convento (estación 1): a) el 5 de junio de 1992, b) el 2 de julio, c) el 11 de septiembre.

Durante cinco meses se han estado realizando mediciones precisas en 10 grietas formadas a partir de noviembre de 1991. En este lapso, las observaciones se pueden resumir en tres puntos: 1) grietas que surgieron en la etapa inicial con anchura de hasta 6 cm, no se reactivaron; b) otras permanecieron inactivas un tiempo para reactivarse después; c) la actividad ha sido permanente (Figura 11), aunque en algunos casos con periodos de estabilidad.

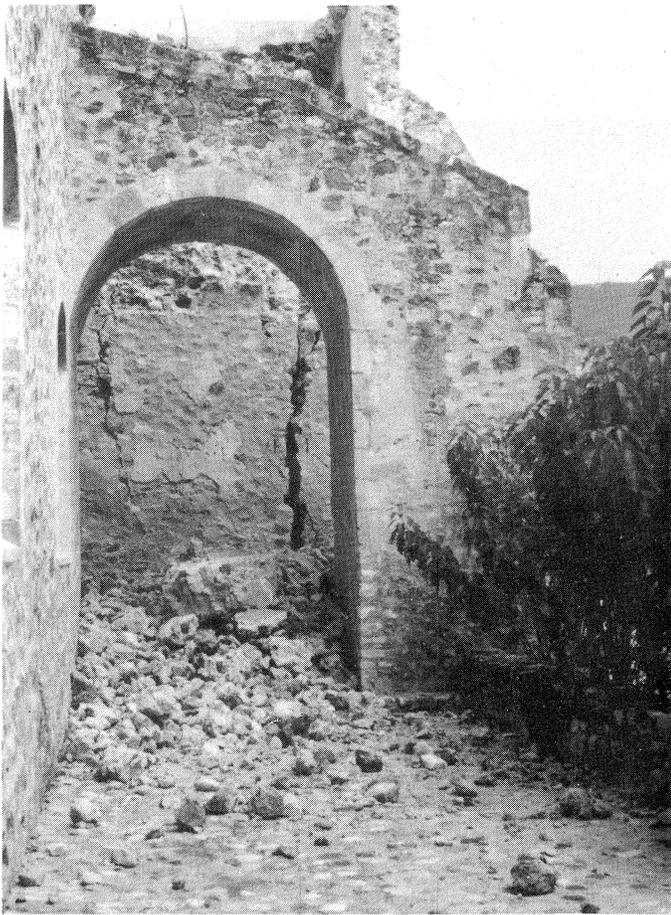
Fig. 13. Porción colapsada del convento el 19 de septiembre de 1992.

Las observaciones en la grieta 1 culminaron, ya que el 19 de septiembre se produjo el derrumbe de una pequeña porción del convento en su extremo nororiental y las agujas fueron cubiertas, aunque los muros que separa la grieta no se han colapsado (Figura 13).

La destrucción de una pequeña porción del convento, en su esquina nororiental, es un aviso sobre la posibilidad de que las grietas avancen hacia el interior de la construcción. También hay que considerar que la grieta que provocó el daño, puede pasar a formar un escarpe, aumentando el riesgo.
